# Holzfenster

Konstruktion, Schäden, Sanierung, Wartung

Tobias Huckfeldt · Hans-Joachim Wenk (Hrsg.) **Holzfenster**

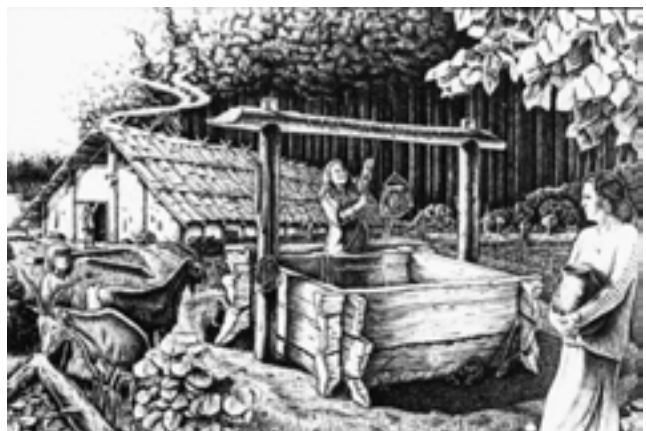
**Abb. 1.2:** Rekonstruktion eines Bauernhauses, ca. 6000 v. Chr., mit Türöffnung und Rauchloch im Giebelspitz, basierend auf Befunden von Oberschwaben über Niederbayern bis zum Niederrhein (Quelle: Gromer, 2000, S. 17)

Die ersten Häuser, Hütten und Behausungen in Mitteleuropa hatten zumindest eine Tür und meist auch ein Rauchloch im Dach. Über Jahrtausende hat sich bezüglich Konstruktion, Material und Bautechnik daran wenig geändert. Ob es sich um die ersten frühgeschichtlichen Behausungen ca. 6000 v. Chr. handelt (Abb. 1.2), als aus nomadisierenden Sammlern und Jägern sesshafte Bauern wurden, um bronzezeitliche Seerandsiedlungen, sogenannte Pfahlbauten (Abb. 1.3 bis 1.5), oder um den keltischen oder germanisch/alemannischen Hausbau im 1. Jahrtausend n. Chr. (Abb. 1.6): Die Häuser und Hütten waren Holzbauten, ebenerdig aufgestellt, Pfahlbauten oder als Grubenhaus (Abb. 1.7) ins Erdreich eingegraben. Die steilen, zum Teil bis auf den Boden reichenden Satteldächer ruhten auf kräftigen Firstsäulen und die zunächst gespaltenen, später behauenen Pfosten waren im Erdreich verankert. Verwendet wurde das in der Umgebung vorhandene Material: Die Wände bestanden aus lehmverstrichenem Flechtwerk, die Dächer waren mit Stroh, Ried oder Schindeln gedeckt.

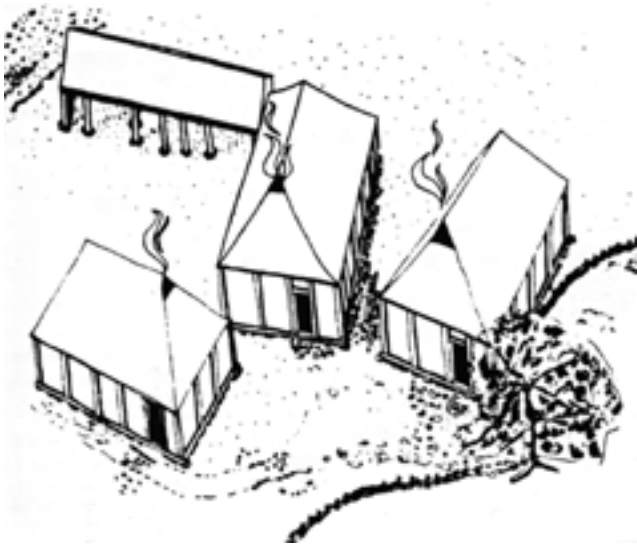
**Abb. 1.6:** Rekonstruktion des karolingischen Dorfes am Münsterbauhof in Zürich: Die Gebäude entstanden in derselben Epoche wie das 853 gegründete und 874 geweihte Frauenmünster. (Quelle: Gromer, 2000, S. 30)

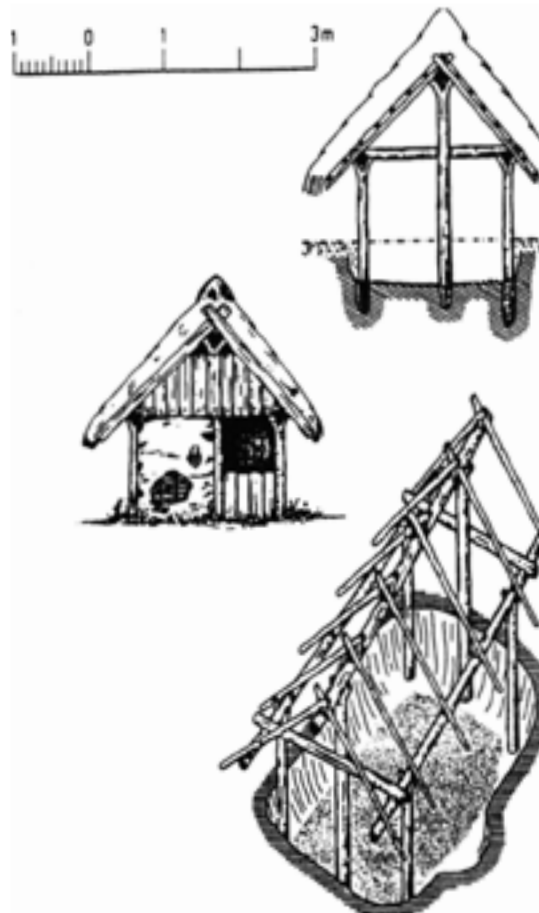
**Abb. 1.7:** Grubenhaus in Pfostenbauweise, Grabungsbefund mit Rekonstruktion von Gladbach, Kreis Neuwied, 7./8. Jahrhundert n. Chr. (Quelle: Gromer, 2000, S. 28)

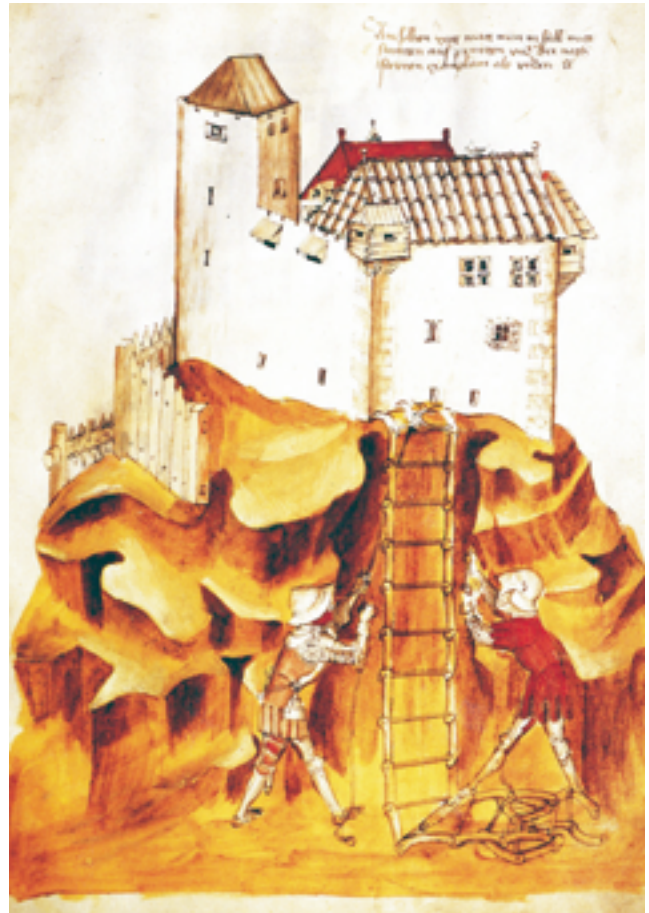
**Abb. 1.10:** Belagerung von Burgen und Abwehr von Angriffen, Darstellung aus der ersten Hälfte des 14. Jahrhunderts: Nur die Öffnungen in den höherwertigen, repräsentativen Räumen weisen kleinteilige Verglasungen auf. (Quelle: Schmidtchen, 1996, S. 297)

Bekannt ist, dass Burgen und Paläste in den Obergeschossen großzügige, in der Regel aber noch unverglaste Öffnungen hatten; in den gefährdeten Sockelzonen gab es schießschartengroße, mit Gittern gesicherte Öffnungen (Abb. 1.10). Bildquellen aus der Zeit vor 1300 zeigen, dass vor allem repräsentative Gebäude große Öffnungen aufweisen, Detail-

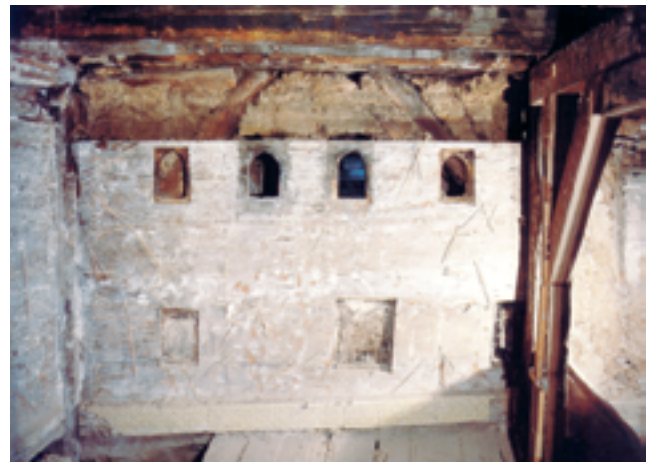
**Abb. 1.13:** Esslingen, Hafenmarkt 8, zweites Obergeschoss: Lichtöffnungen einer Bohlenstube aus der zweiten Hälfte des 13. Jahrhunderts: Diese Bohlenwand war ursprünglich eine Außenwand und wurde hier in Zweitverwendung eingesetzt. (Quelle: Ewald/Köhle-Hezinger/Könekamp, 1991, S. 35)

Als Verschluss dienten seitlich in den Leibungen angeschlagene, zum Teil mehrfach geteilte Fensterläden aus Holz, die – wenn überhaupt – nur mit kleinen Lichtöffnungen in der Brettfläche versehen waren (Abb. 1.13 bis 1.15). Alternativ gab es außen auch seitlich, oben oder unten angeschlagene Fensterläden, vertikal verschiebbare Zieh- oder Fallläden oder horizontal laufende Schiebeläden.

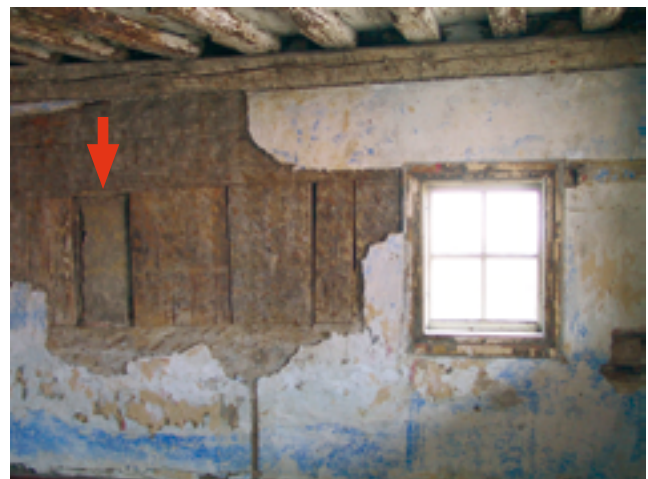
**Abb. 1.14:** Leutkirch, „Gotisches Haus“, erbaut 1377, Bohlenstube im zweiten Obergeschoss: Links ist eine jetzt zugemauerte originale schmale bauzeitliche Fensteröffnung mit Fensterfalz zu erkennen (siehe Markierung); die rechte Fensteröffnung ist sekundär.

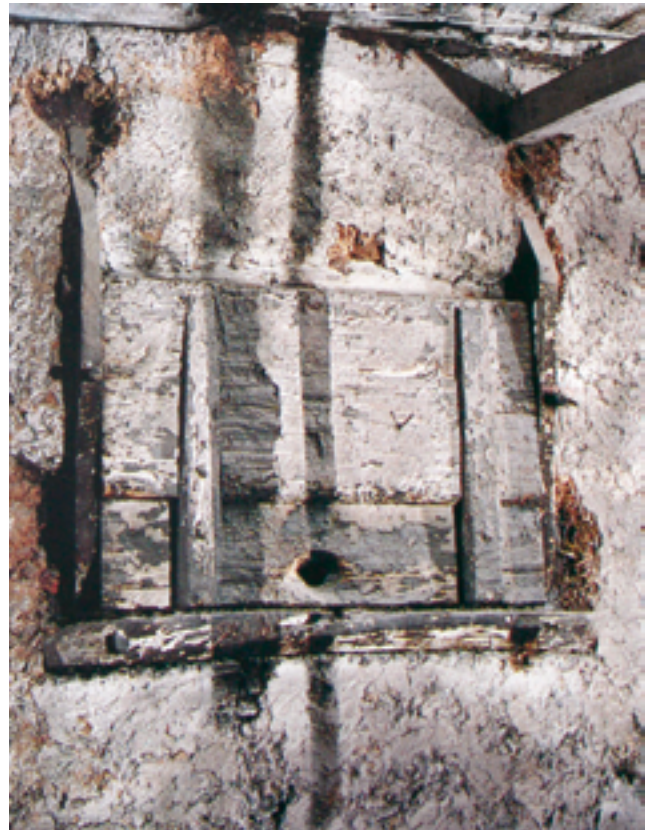
**Abb. 1.16:** Esslingen, Hafenmarkt 10: Brettfläche mit Gratleisten und Wendezapfen als Verschluss an einer Kammeröffnung von 1331: Für das frühe 14. Jahrhundert war dies bereits ein komfortabler Fensterverschluss, der ohne die teuren eisernen Beschläge gefertigt werden konnte. (Quelle: Ewald/Köhle-Hezinger/Könekamp, 1991, S. 37)

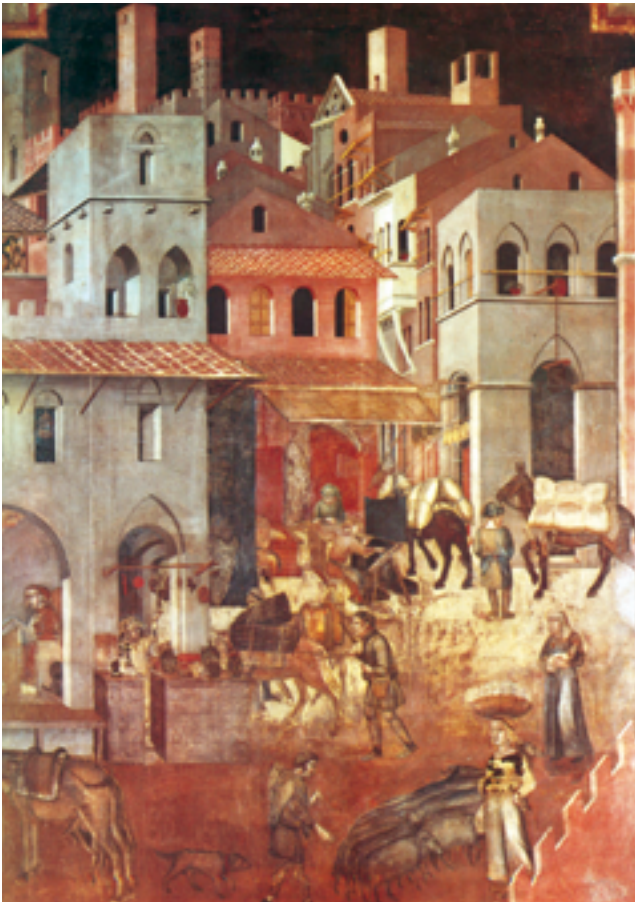
**Abb. 1.18:** Ausschnitt aus einer Stadtansicht, Fresko von Ambrogio Lorenzetti im Rathaus von Siena, 1337/39: Die Häuser haben ausreichende Öffnungen für Belichtung und Belüftung, jedoch noch keine verglasten Fensterverschlüsse. Bei einigen Öffnungen sind Holzläden in Rahmenfüllungsbauweise zu erkennen. (Quelle: Hilschmann, 1982, S. 401)

Die zahlreich überlieferten Bildquellen aus der Zeit ab dem 13. Jahrhundert zeigen zeittypisch präzise Darstellungen der Fenster. Die Künstler dieser Zeit waren um eine nahezu fotografisch genaue Wiedergabe der Wirklichkeit bemüht. Bilder wie die 1337/39 entstandene Ansicht von Siena zeigen hohe bautechnische Standards (Abb. 1.18).

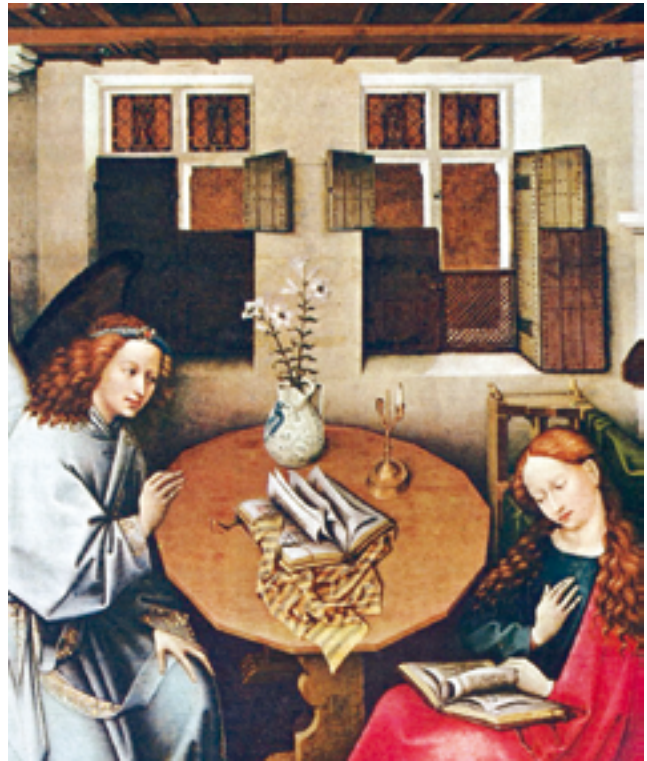
**Abb. 1.19:** „Verkündigung“, Robert Campin, 1452: bürgerlich ausgestatteter Wohnraum der ersten Hälfte des 15. Jahrhunderts mit einem zeittypischen Fensterverschluss (Quelle: Hilschmann, 1982, S. 109)

verglasten Fensterverschlüssen wie z. B. auf dem Bild „Verkündigung“ von Robert Campin aus dem Jahr 1452 (Abb. 1.19). Die Verkündigungsszene mit ihrem hohen Grad an Realismus zeigt im Hintergrund detailliert einen Fensterverschluss, wie er als typisch für das herrschaftliche Wohnen des frühen 15. Jahrhunderts vorstellbar ist. Die vierflügeligen Kreuzstockfenster haben im oberen Teil bereits eine fest stehende Rautenverglasung mit einem eingelegten Wappenbild. Die großen unteren Öffnungen können tagsüber durch ein eingestelltes Holzgitter gesichert werden, um das zu dieser Zeit allgegenwärtige Vieh vom Eindringen

in den Raum abzuhalten. Nachts sowie bei Kälte und Abwesenheit werden die Fenster mit mehrteiligen klappbaren Holzbrettläden verschlossen.

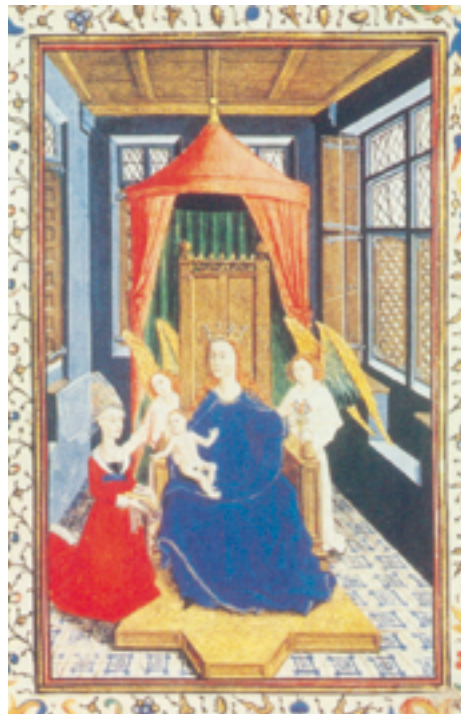
**Abb. 1.20:** Diese Illustration im Stundenbuch Folpard van Amerongens, 1450 bis 1460, zeigt die damaligen Typen von Fensterverschlüssen. Vorhanden sind als Drehflügel angeschlagene Holzgitter, feste Verglasungen bei den Oberlichtern und zusätzliche, als Brettläden oder Kassettenläden ausgeführte Innenläden. (Quelle: Schock-Werner, 1995, S. 122)

Zur selben Zeit zeigt das Stundenbuch Folpard van Amerongens (Abb. 1.20) ein Interieur mit umfassender Befensterung. Auch hier sind im oberen Teil Festverglasungen aus Rautenscheiben, die mit Windeisen stabilisiert sind, zu sehen. Die unteren Flügel besitzen teilweise ein bewegliches Holzgitter. Dies sorgt für die Belüftung des Raumes. Zusätzlich kann diese Fenstergruppe durch einen in der Höhe und in der Breite geteilten Fensterladen verschlossen werden. Die übrigen Fenster in diesem Raum können im unteren Teil mit in Rahmenbauweise hergestellten Fensterläden verschlossen werden. Von hier bis zum verglasten Fensterverschluss ist es nur noch ein kleiner Schritt: Durch Ersatz der Holzfüllungen mit Glasfüllungen ist das Drehflügel Fenster in einer einfachen Form geschaffen. Diese Fensterform findet sich auch in dem auf ca. 1485 datierten Bild „Der Evangelist Lukas malt die Madonna“ von Derick Baegert (Abb. 1.21).

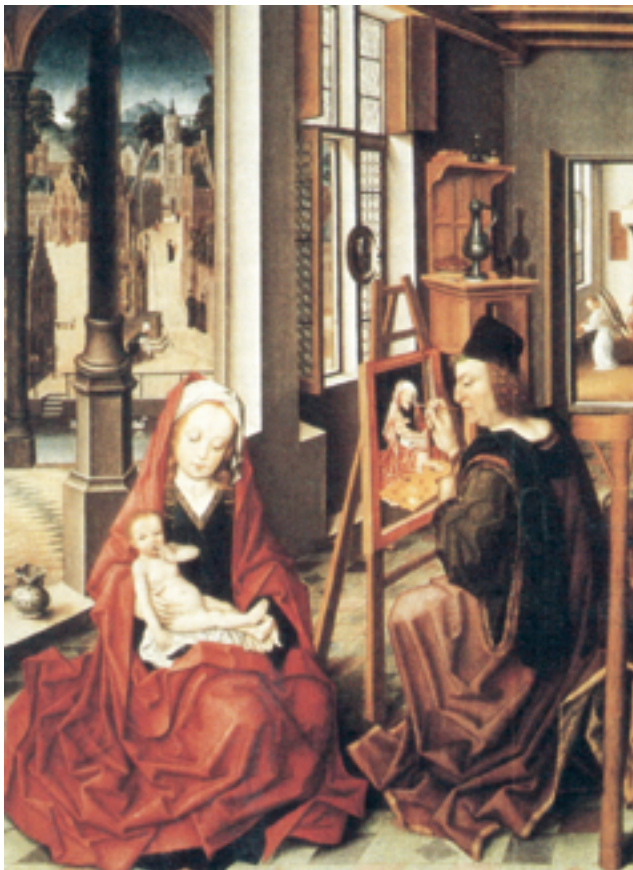
**Abb. 1.21:** „Der Evangelist Lukas malt die Madonna“, Derick Baegert, ca. 1485: Zu sehen sind im Bereich der Oberlichter wieder Rautenverglasungen und ein zusätzlicher Faltladen. Im unteren Bereich sind bereits Drehflügel mit Butzenverglasungen eingebaut. Anzunehmen ist, dass die ehemals im unteren Bereich vorhandenen Fensterläden durch den für diese Zeit innovativen verglasten Fensterflügel ersetzt wurden. Hierfür spricht auch die Verglasung mit Butzenscheiben, die erst gegen Ende des 15. Jahrhunderts gebräuchlich wurde. (Quelle: Hilschmann, 1982, S. 28)

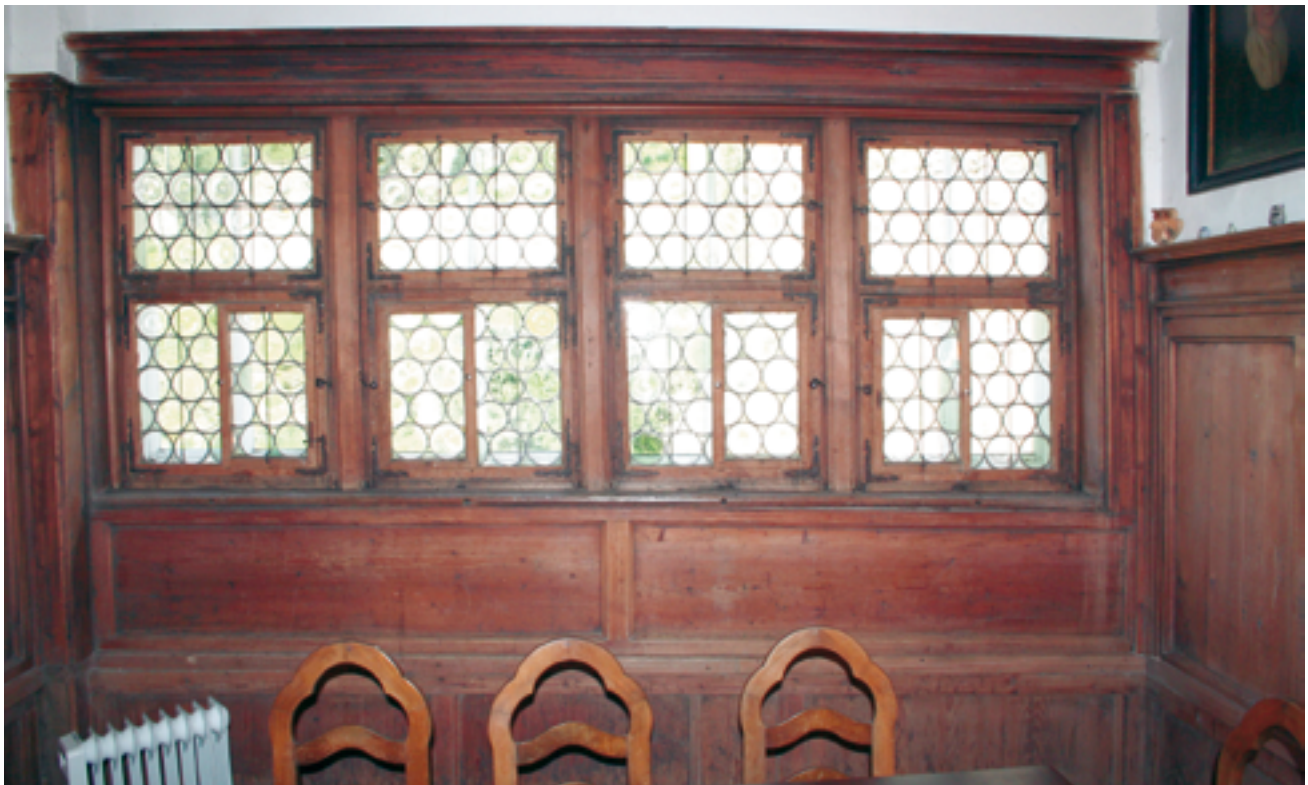
**Abb. 1.23:** Herrenberg, Schlossberg 1, ehemaliges Chorherrenstift, heute evangelisches Dekanatamt: Der für diese Zeit – 1577 – ausgereifte Fensterverschluss erstreckt sich über die gesamte Außenwand. Er verfügt über Drehflügel sowie einen zusätzlichen Lüftungsflügel und außen angebrachte Ziehläden.

Ein weiterer, im Hinblick auf seine Vollständigkeit und Unberührtheit singulärer Befund konnte im ehemaligen Chorherrenstift in Herrenberg dokumentiert werden (Abb. 1.23; vgl. auch Abb. 1.35 bis 1.37). Das vierteilige Fensterband in der Renaissancetube ist inschriftlich auf 1577 datiert. Die Fenstergruppe ist abgesehen von einigen weni-

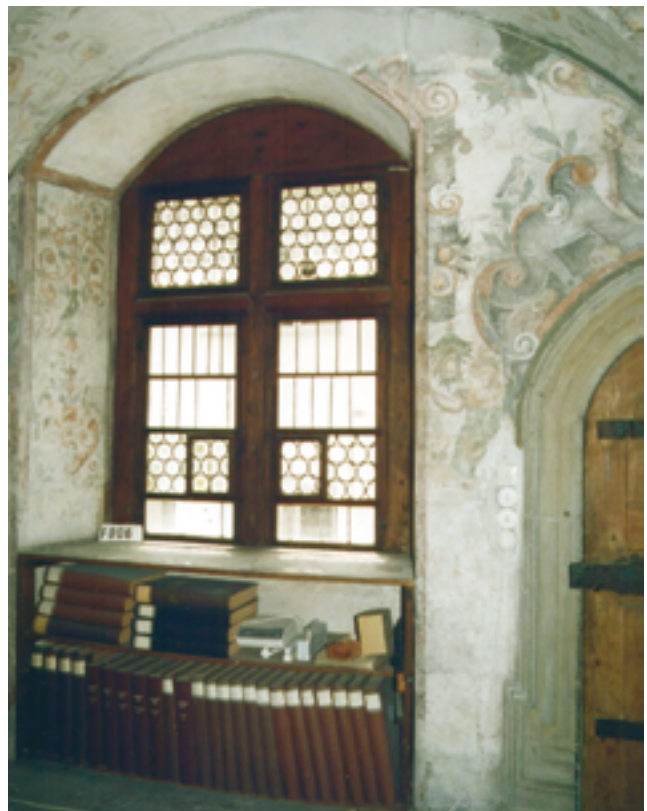
**Abb. 1.25:** Überlingen, Münsterplatz 8, Stadtkanzlei, erbaut 1598 bis 1600: Die bauzeitliche Rundscheibenverglasung ist nur noch in Teilbereichen vorhanden. Reparaturverglasungen wurden als Rechteckverglasungen ausgeführt.

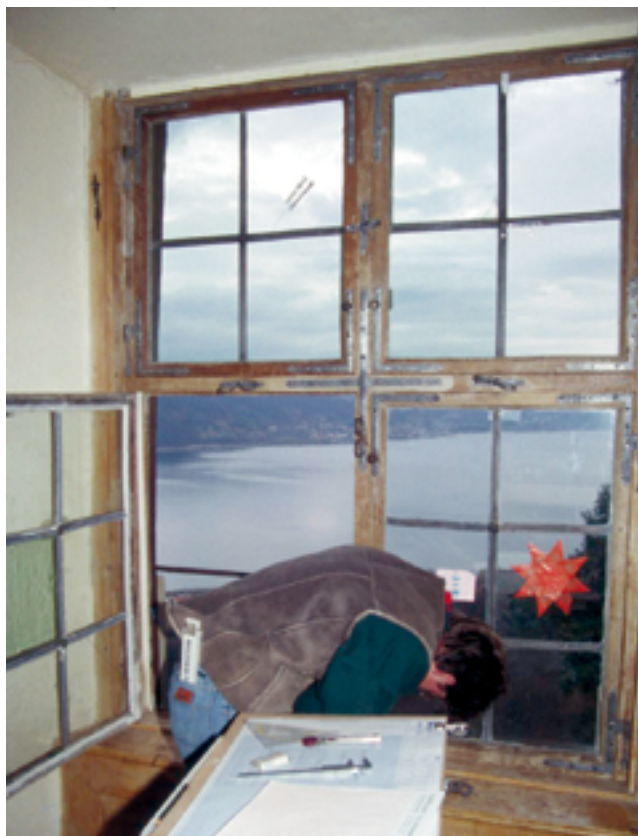
**Abb. 1.26:** Bodman, Kloster Frauenberg, erbaut 1611: Verglasung und Binnengliederung des bauzeitlichen Fensters wurden barockisiert. Im unteren Flügel waren ursprünglich zusätzliche Lüftungsschieber angeordnet.

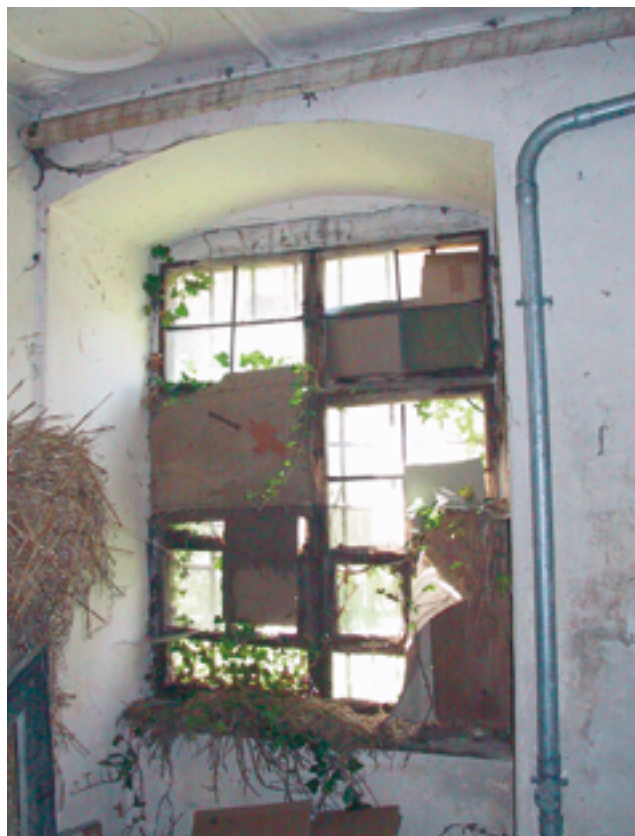
**Abb. 1.28:** Inzigkofen, Kloster, erbaut 1659: einziges Fenster des bauzeitlichen Bestandes, Verglasung sekundär

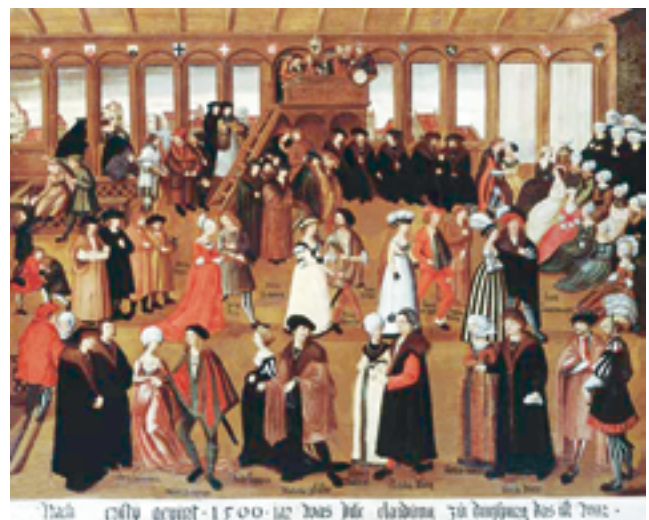
**Abb. 1.31:** „Augsburger Geschlechtertanz“, süddeutscher Meister, um 1500: Das Bild zeigt die charakteristischen Merkmale der Tanzhäuser um 1500, hier im Tanzhaus am Weinmarkt in Augsburg, mit großzügigen umlaufenden Fensterbändern. Die Fenster waren trotz der kühlen Witterung zur Belichtung geöffnet; zum Verschluss dienten seitlich angebrachte Holzbrettläden. (Quelle: Straub, 2008)

Verglasungen waren in den Städten an bedeutenden Gebäuden zwar die Regel, doch gab es auch Ausnahmen. Selbst im Züricher Rathaus wurden erst 1504 die letzten „Leinenfenster“ verglast, und bereits nur temporär genutzte Gebäude, wie z. B. das Tanzhaus in Augsburg (Abb. 1.31), wiesen zwar eine großzügige Befensterung auf, jedoch keine verglasten Fensterverschlüsse.

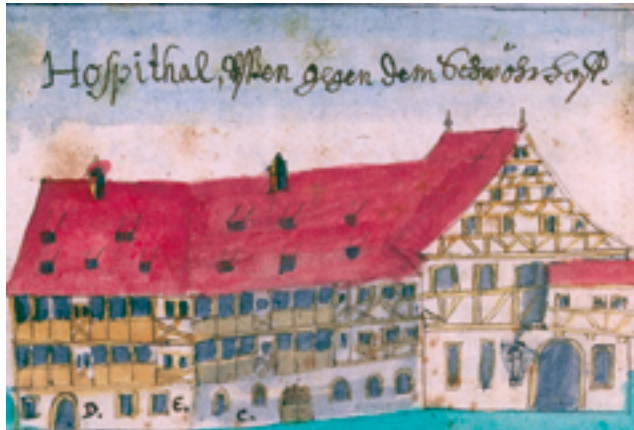
**Abb. 1.33:** Nordansicht des ehemaligen Katharinenhospitals in Esslingen, einer der insgesamt 10 Pflēghöfe, die bis ca. 1350 innerhalb der Stadtmauern Esslingens entstanden und die klösterliche Präsenz in der Stadt dokumentieren: Ziehblenden gehörten bereits gegen 1350 zum baulichen Standard repräsentativer Gebäude; über den eigentlichen Fensterverschluss gibt die Abbildung keine Auskunft. (Quelle: Stadtarchiv Esslingen am Neckar)

„Gepflegt“ wurde in gewaltigen Kellern vor allem der Wein. Zeitgenössische Abbildungen solcher Pflēghöfe zeigen auch Details der Fensterverschlüsse (vgl. Abb. 1.33), auf denen die außen unter den Fenstern angeordneten Ziehblenden deutlich zu erkennen sind. Vermutlich war dies zu dieser Zeit der einzige Fensterverschluss.

Die Gesamtkonstruktion des Ziehladens besteht aus einem analog zur Fenstergliederung geteilten Laufrahmen aus genuteten, senkrechten Laufleisten und aus einem unteren

und oberen Querholz. In diese Rahmenkonstruktion sind die aus 3 bis 4 breiten Brettern zusammengefügte Brettflächen eingestellt. Diese sind mit Hirnleisten, einer Konstruktion zum Geradehalten der Brettflächen, versehen. Diese Ziehblenden werden raumseitig mittels eines Lederriemens betätigt. Der Riemen, der am unteren Ende der Brettfläche befestigt war und in der Tasche zwischen Brettladen und Hauswand und über eine Bohrung durch den Brustriegel ins Rauminnere geführt wurde, ermöglichte durch Ziehen das problemlose Anheben der Brettflächen. Zum vollständigen Verschließen der Fensteröffnungen wurden die Läden dann über eine in der Fläche vorhandene Griffmulde vollends

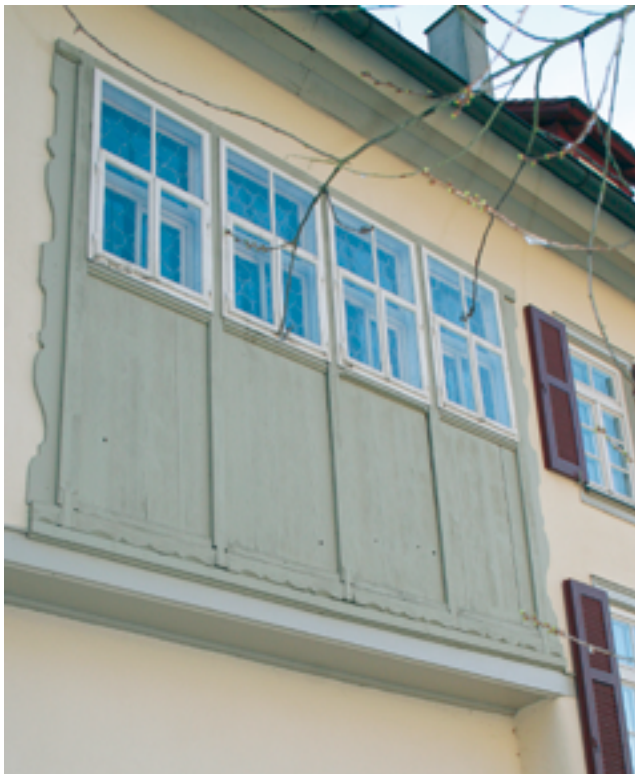
**Abb. 1.36:** Herrenberg, Schlossberg 1, evangelisches Dekanatamt, Fensterband von 1577: Fenster und Ziehläden sind vollständig erhalten. Um 1920 wurden zum Schutz der Renaissancefenster und als wärmetechnische Verbesserung außen in die Ebene der Ziehläden zusätzlich Vorfenster eingestellt.

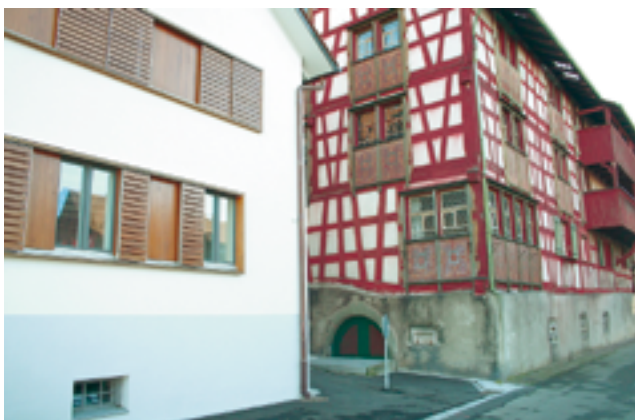
**Abb. 1.39:** Ermatingen, Kehlhof, 1672: Auch bei dem modernisierten Gebäude links wurden Fensterwagen mit horizontal laufenden Schiebläden in moderner Ausführung eingesetzt.

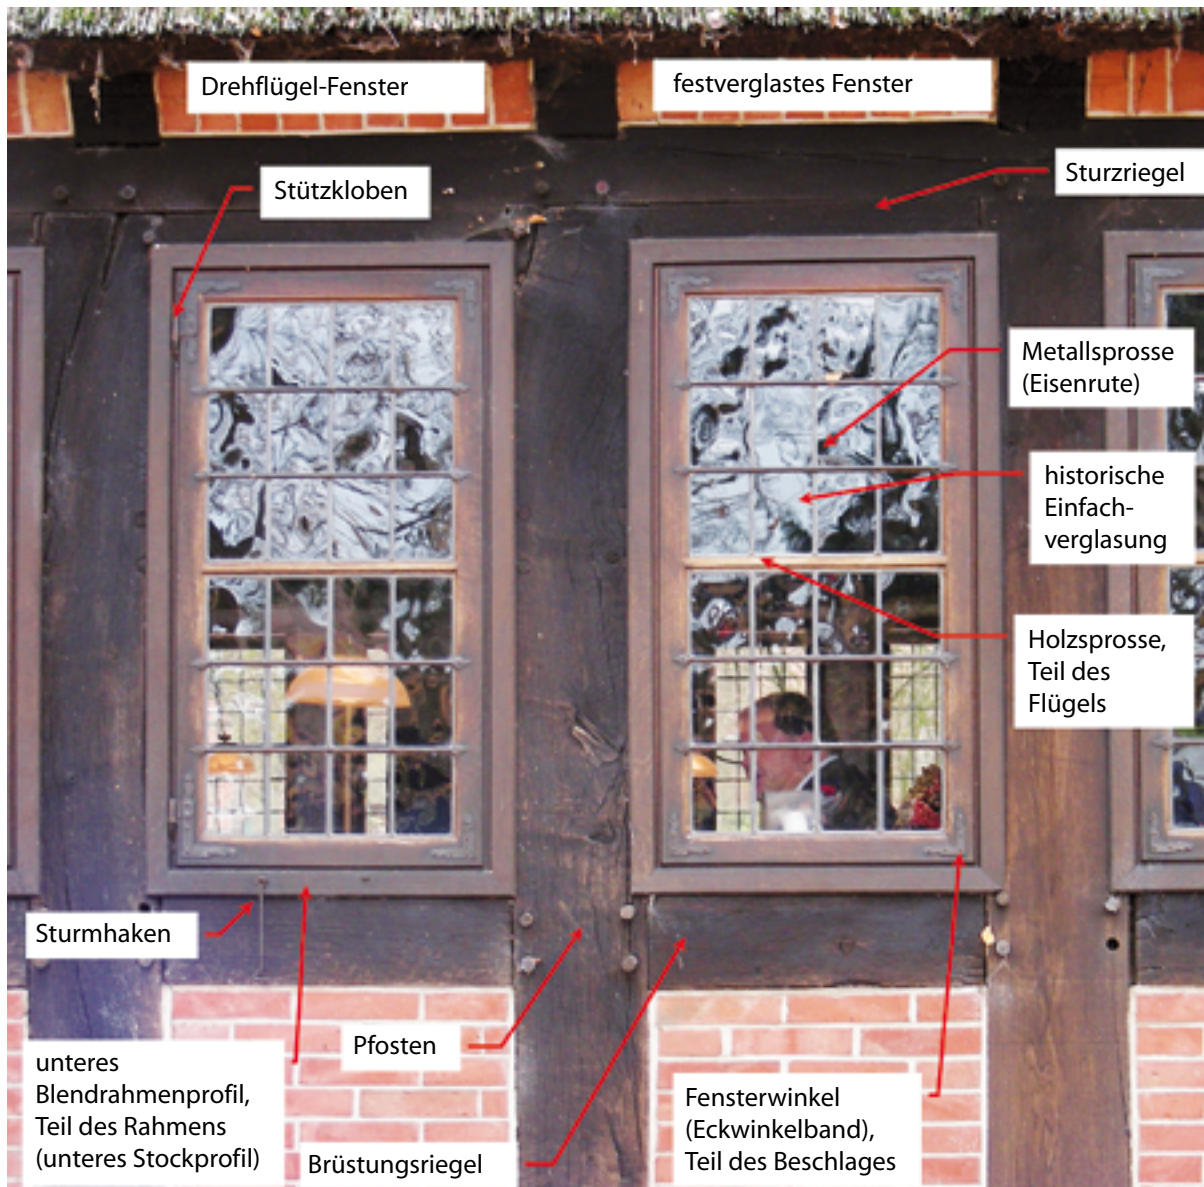
**Abb. 5:** Einfachfenster im Fachwerk in geschützter Einbaulage (historische Gaststube im Freilichtmuseum Cloppenburg)
