# Vorsorgender und nachsorgender Hochwasserschutz

Ausgewählte Beiträge aus  
der Fachzeitschrift WasserWirtschaft

# Katastrophales Hochwasser im Einzugsgebiet der Lausitzer Neiße im August 2010

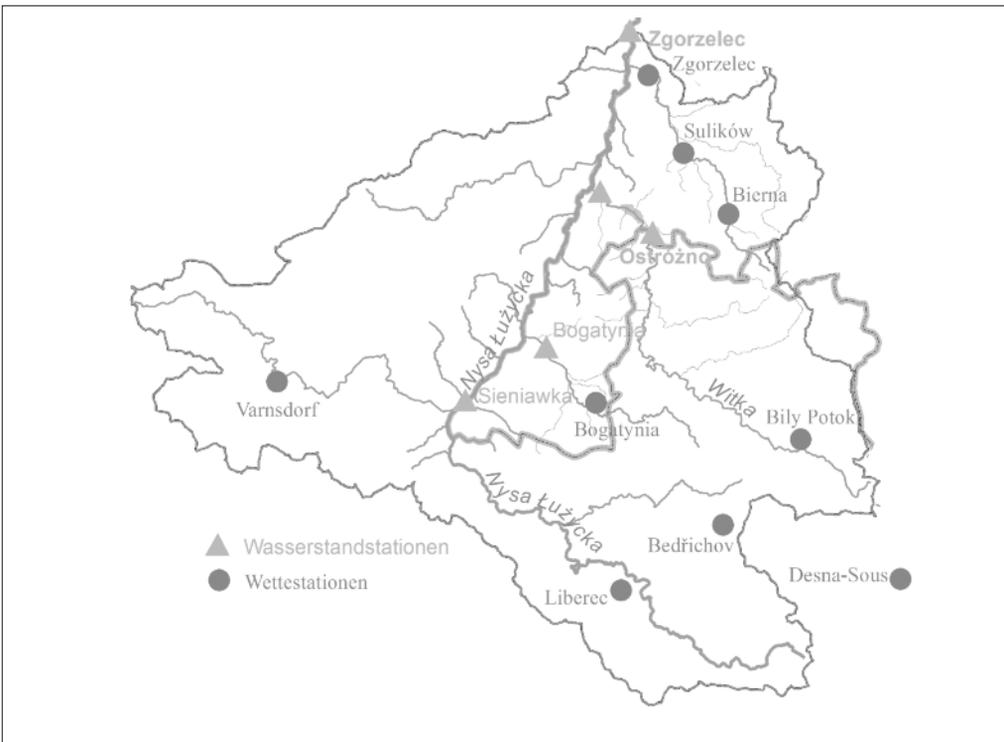
**Bild 1:** Lage der meteorologischen und hydrologischen Wetterstationen im oberen Einzugsgebiet der Lausitzer Neisse

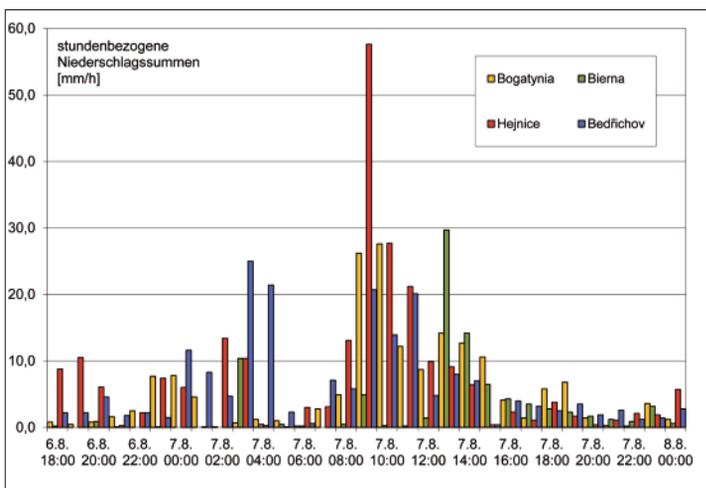
**Bild 2:** Stundenbezogene Verteilung der Niederschläge in ausgewählten meteorologischen Wetterstationen im oberen Einzugsgebiet der Lausitzer Neisse am 6. bis 8. August 2010

- Olivetska Hora 310,3 mm,
  - VD Fojtka (Wasserbecken) 288,5 mm,
  - Hejnice 252,4 mm,
  - Mlynice 250,2 mm.
- In **Bild 2** sind die stundenbezogene Niederschlags-summewerte für einige ausgewählte Wetterstationen wiedergegeben.

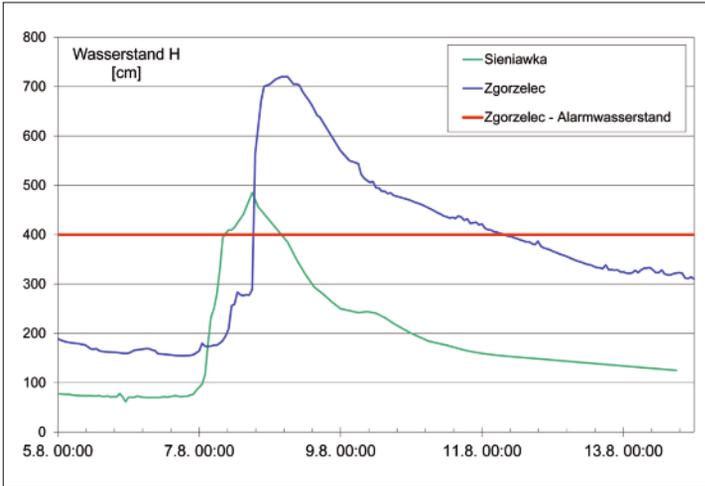
**Bild 3:** Wasserstandsganglinie an den Pegeln Sieniawka und Zgorzelec der Lausitzer Neisse im Zeitraum vom 5. bis 14. August 2010

Die aufgeführten Regenfälle verursachten einen gewaltigen Anstieg der Wasserstände im Oberlauf der Lausitzer Neisse und in den Zuflüssen der Neisse, vor allem in Miedzianka und Witka. Während des Hochwassers wurde der Pegel Sieniawka an der Lausitzer Neisse zerstört und der Pegel Ręczyn an der Witka wurde wegen des hohen Abflusses aus dem Niedów-Becken (noch vor dem Ausfall des Beckens) beschädigt. Der höchste Wasserstand am Pegel Sieniawka wurde am 7.8. um 20:00 Uhr mit 485 cm gemessen (**Bild 3**) (bisher absolut maximaler Wert von 400 cm trat am 20.07.1981 auf) [3]. Der Wasserstand an diesem Pegel wurde mit Hilfe eines Nivellements bestimmt, da die Station am 7.8. um 14:00 Uhr beschädigt wurde (kein Zugang zum Pegel infolge der Wasserüberdeckung). Der maximale Wasserstand am Pegel Zgorzelec fand am 8.8. um 6:40 Uhr mit 733 cm statt (**Bild 3**) (bisher absoluter maximaler Wert am 21.07.1981 mit 678 cm) [3].

Der maximale Stand am Pegel Turoszów am Miedzianka von 590 cm trat am 7.8. um 13:30 Uhr auf (**Bild 5**). Trotz des katastrophalen Pegelanstiegs an diesem Fluss und der dadurch verursachten Beschädigung mehrerer Gebäude in der Stadt Bogatynia fiel der Pegel nicht aus. Die höchsten Wasserstände auf der tschechischen Seite sind in der **Tabelle 2** angegeben und die Wasserstandsganglinien an ausgewählten Pegeln sind in den Bildern 3, 4 und 5 dargestellt.

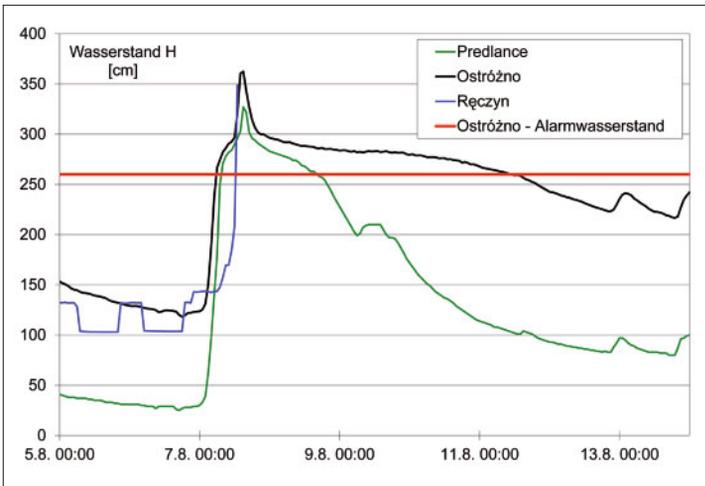
**Bild 4:** Wasserstandsganglinie verschiedener Pegel am Fluss Witka im Zeitraum vom 5. bis 14. August 2010

Die Wasserstandsganglinie des Pegels Ostróžno im Bild 4 zeigt, dass ein gewaltiger Anstieg des Wasserstandes um ca. 14:00 Uhr am 7.8. begann. Nach nicht nachgewiesenen Angaben des IMGW, Abteilung Breslau, stieg der Durchfluss von  $150 \text{ m}^3/\text{s}$  gegen 14:00 Uhr bis circa  $615 \text{ m}^3/\text{s}$  gegen 16:40 Uhr am 7.8. an. Unter Berücksichtigung des Zuflusses aus dem Zwischeneinzugsgebiet kann man vorläufig feststellen, dass der Zufluss zum Speicher größer als das Abflussvermögen der Ent-

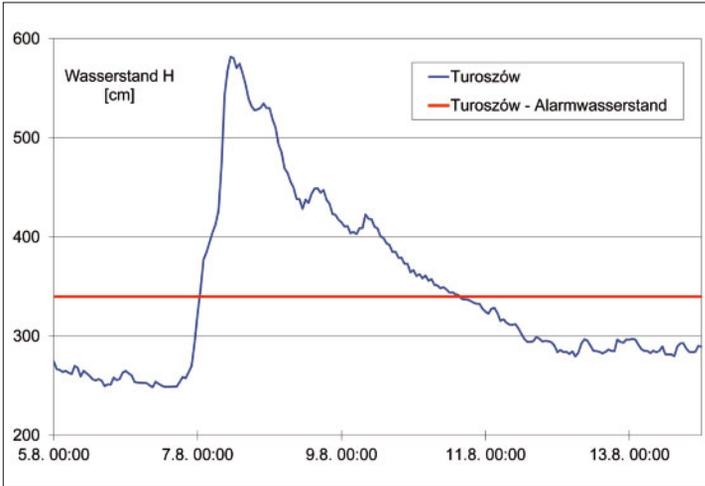
**Bild 5:** Wasserstandsganglinie am Pegel Turoszów am Fluss Miedzianka im Zeitraum vom 5. bis 14. August 2010

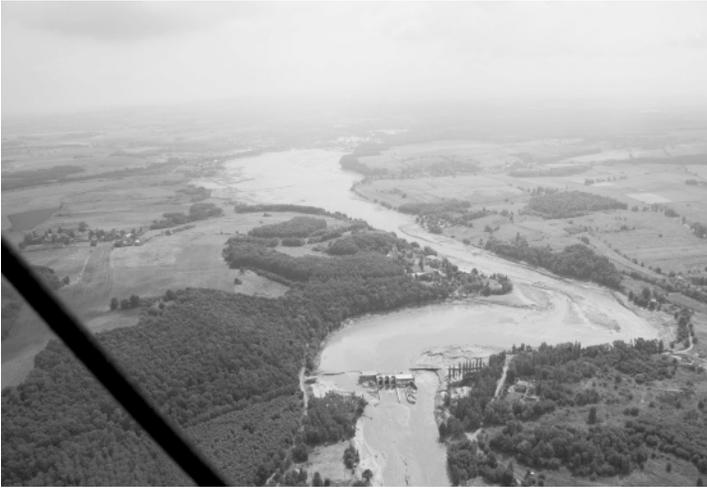
**Bild 2:** Zerstörte Talsperre Niedow im Tal der Witka am 08.08.2010 (Quelle: SMI, 2010)

Am Pegel Görlitz/Lausitzer Neiße begann der drastische Wasserstandsanstieg ab 20:00 Uhr. Zuvor kam es gegen 18:00 Uhr zum Bruch des Dammes der Talsperre Niedow in der Witka (**Bild 2**). Die hydraulischen und hydrologischen Ursachen des Dammbrechens werden zurzeit von polnischer Seite intensiv untersucht und werden Bestandteil der Ereignisanalyse des Hochwassers sein. Die Witka mündet ca. 17 km oberhalb des Pegel Görlitz in die Lausitzer Neiße. Zwischen 20:00 Uhr bis 23:00 Uhr stieg der Wasserstand am Pegel Görlitz um ca. 4 m an. Der maximale gemessene Anstieg betrug dabei ca. 2 m in 30 Minuten. Gegen 22:00 Uhr überströmte linksseitig die Lausitzer Neiße den Deich zum Berzdorfer See (stromaufwärts von Görlitz und unterhalb der Witka-Mündung) und ca. 5 Mio. m<sup>3</sup> flossen in den Tagebaurestsee. Dies hatte unmittelbar zur Folge, dass am Pegel Görlitz der Wasserstand ab diesem Zeitpunkt bis zum Scheitel in den Morgenstunden nur noch langsam anstieg. Der Höchststand von 720 cm am 08.08.2010, 07:15 Uhr lag dabei 42 cm höher als während des Hochwasserereignisses vom Juli 1981.

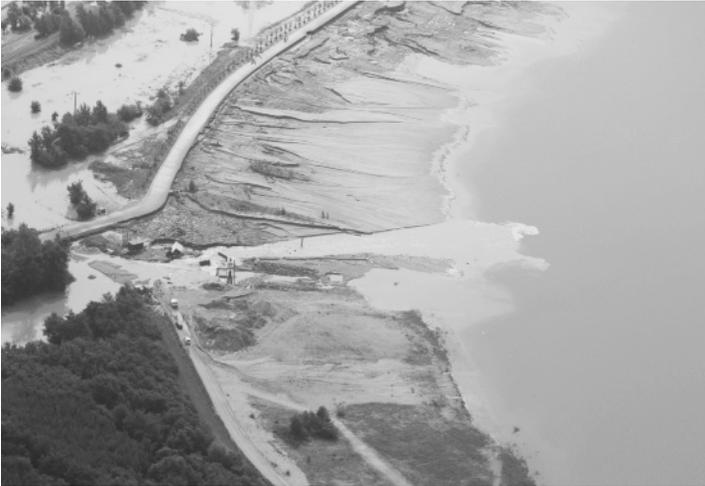
**Bild 3:** Überströmter Deich an der Lausitzer Neiße am Berzdorfer See, August 2010 (Quelle: SMI, 2010)

zum Überströmen und Bruch zahlreicher Deiche (Bild 3).

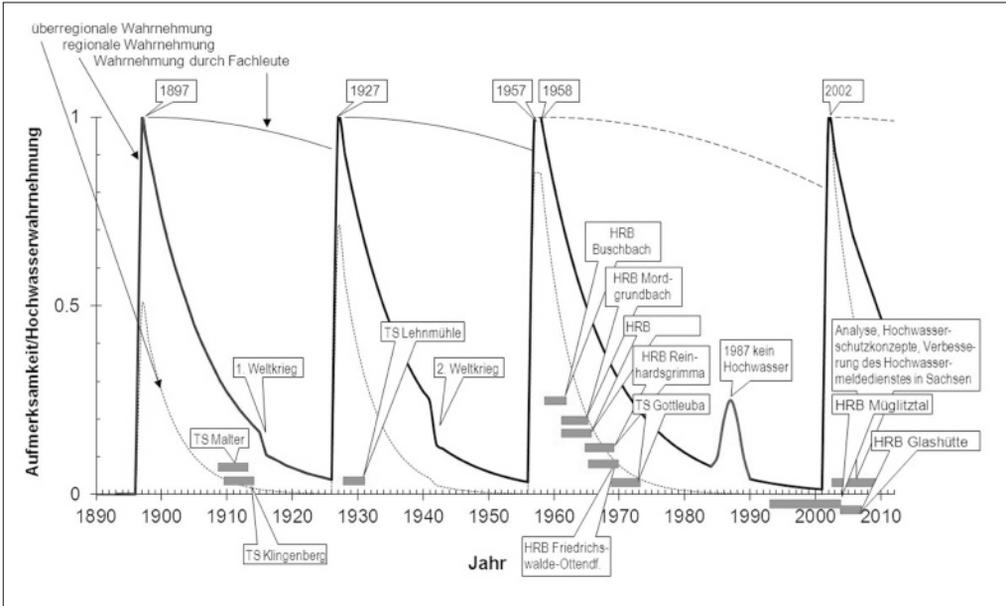
**Bild 1:** „Gefühles“ empirisches Hochwasserbewusstsein im Osterzgebirge als Aufmerksamkeitskurve mit Maßnahmen der Vorsorge (ohne lokale, kleinströmige Ereignisse)

Verantwortungsträgern, Fachleuten, Betroffenen und Nicht-Betroffenen zu unterscheiden ist. Die diesbezüglichen Aufmerksamkeitskurven für die Region, auf Landesebene und für Fachleute in **Bild 1** beruhen auf Annahmen und könnten durch die Einbeziehung soziologischer Untersuchungen auf verschiedenen Skalen zweifellos noch verfeinert und genauer quantifiziert werden, wenngleich es schwierig sein dürfte, eine geeignete Maßeinheit zu finden. Jedoch sollen mit dieser vereinfachten Darstellung einige Tendenzen veranschaulicht werden:
