# Statische Beurteilung historischer Tragwerke

Band 2 | Holzkonstruktionen

Stefan M. Holzer

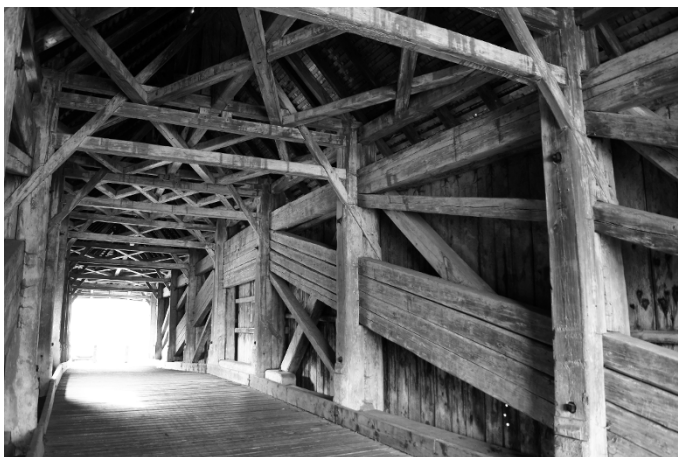
**Bild 1.1** Holzbrücke des 18. Jahrhunderts (Argenbrücke Hiltensweiler).

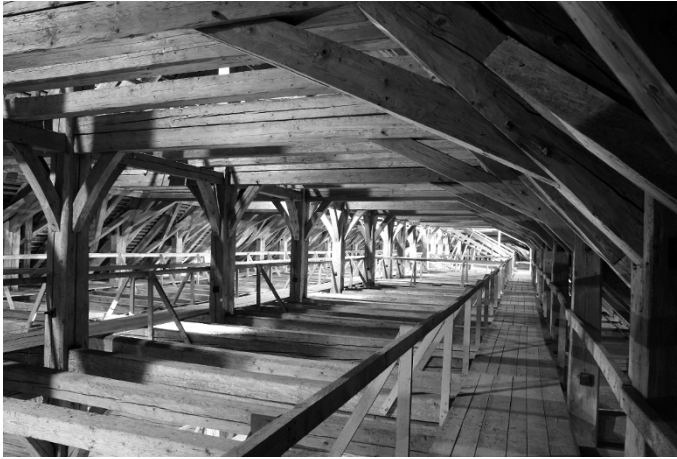
**Bild 1.2** Historisches Dachwerk (ehem. Abteikirche Fürstenfeldbruck, frühes 18. Jh.).

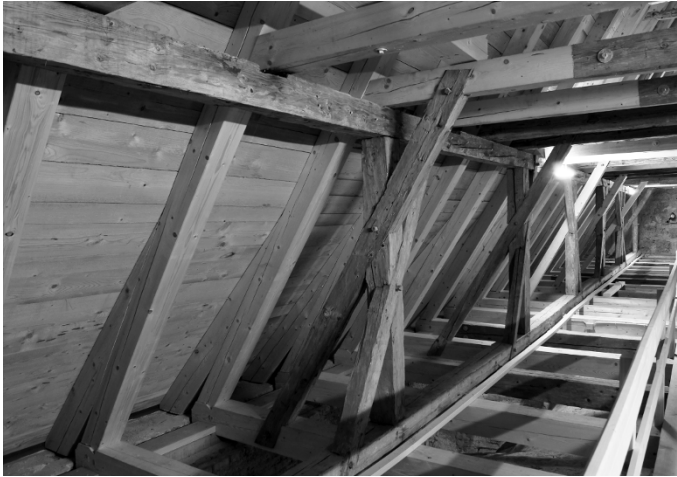
**Bild 1.3** „Sanierung“ eines historischen Holztragwerks oder moderne Kopie mit wenigen alten Versatzstücken?

leben und das Tragwerk hat in vielen Fällen seit Jahrhunderten mit dem Schaden existiert. Eine kraftschlüssige Reparatur führt in solchen Fällen zu einer Änderung des Lastabtrags, kann Überlastungen an anderer Stelle induzieren und hilft dem historischen Tragwerk daher unter Umständen wenig. Allerdings ist Bauherren, aber auch vielen Handwerkern und Architekten nichts schwerer zu vermitteln als die Idee, dass ein derartiger augenfälliger „Schaden“ nicht behoben werden muss. Auf keinen Fall sollte die Sanierung eines historischen Holztragwerks dazu führen, dass nach der Maßnahme ein „perfektes“ Tragwerk im Sinne eines modernen Nachbaus in der alten Form vorliegt, eventuell angereichert durch einige quasi museal präsentierte originale Versatzstücke (Bild 1.3).

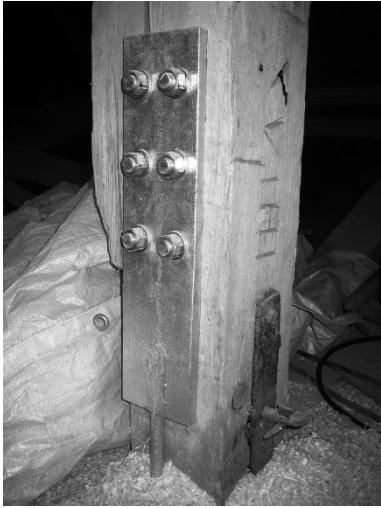
**Bild 1.4** Maßstabsprengende „Reparatur“ eines völlig unbeschädigten historischen Anschlusses.

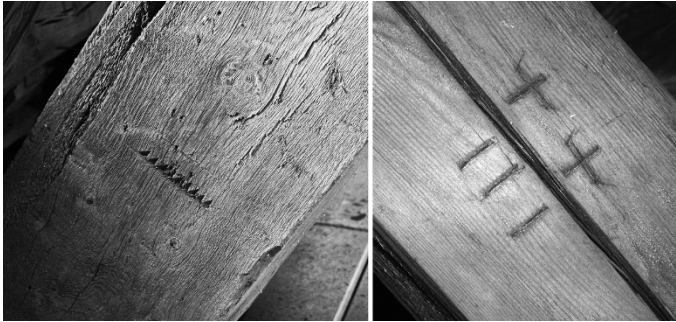
**Bild 2.1** Verbautes Eichenholz (links; Klosterkirche Corvey, 17. Jh.) und Nadelholz (rechts, Salvatorkirche München, Ende 15. Jh.) im Vergleich. Man beachte die Abbundmarken und den Schwindriss.

Verbautes Eichenholz ist im Tragwerk leicht an seiner dunklen Farbe, den sehr engen Jahrringen und einer gewissen „Knorrigkeit“ bzw. Astansätzen zu erkennen (Bild 2.1 links). Nadelholz hat wesentlich weitere Jahrringe als Laubholz und weist als verbautes Holz im Dach eine helle, gräuliche oder gelbliche Farbe auf. Eichenholz hat eine hohe Dichte und einen hohen Gerbsäuregehalt; es ist besonders tragfähig und auch resistent gegen Schädlingsbefall und war deswegen stets ein bevorzugtes Baumaterial. Nadelholz (Bild 2.1 rechts) kann zu sehr gleichmäßigen, geraden, scharfkantigen Balken verarbeitet und oft in großen nahezu astfreien Längen gewonnen werden. Tannen und Fichten liefern als Bauholz nutzbare Stammlängen von bis über 20 m. Wegen des langsameren Wachstums und der daher schmalen Jahrringe sowie der höheren Dichte, Steifigkeit und Festigkeit wurde insbesondere bei hochbeanspruchten Holzbauteilen Nadelholz aus Hochlagen gegenüber Holz aus dem Flachland tendenziell bevorzugt. So stammt das Holz historischer Tragwerke im Alpenvorland meist aus den Alpen. Die Unterscheidung zwischen Fichten- und Tannenholz, die im Prinzip anhand der Harzgallen im Fichtenholz möglich ist, fällt im Dachwerk oftmals nicht leicht, sie ist für die statische Beurteilung aber auch ohne Relevanz. Es reicht aus, wenn der Tragwerksplaner Hartholz (Holz langsam wachsender Laubbäume) mit engen Jahrringen von Weichholz (Nadelholz) mit weiten Jahrringen unterscheiden kann, da die physikalischen Eigenschaften der üblichen Bauhölzer vorwiegend von der Zugehörigkeit zur diesen Gruppen abhängen, innerhalb der Gruppen jedoch wenig variieren.

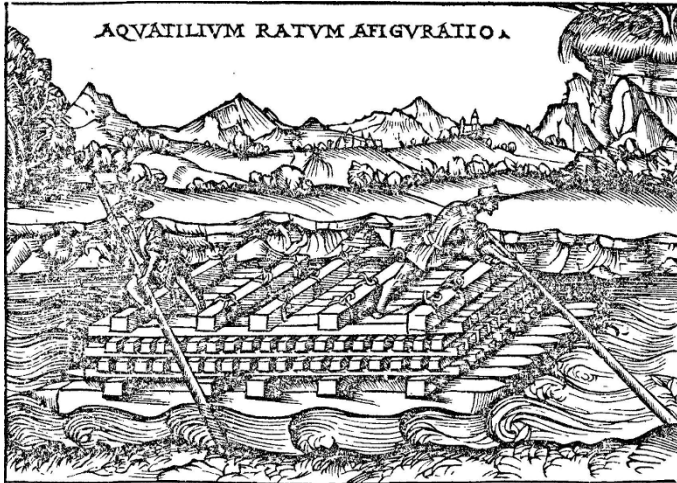
**Bild 2.2** Flößerei von Kanthölzern und Bohlen [Cesariano 1521, fol. 45r].

Brennholz wurde typischerweise in Form einzelner Stämme oder Stammstücke „getriftet“, was erhebliche Anforderungen an die Infrastruktur stellte (Triftweiher zur Erzeugung eines Schwall, Triftkanäle usw.) und überdies mit Verlusten und Schäden verbunden war. Bauholz hingegen wurde auf dem Wasser in gebundenen Flößen transportiert (Bilder 2.2 und 2.3; vgl. [Duhamel du Monceau 1767, S. 30–48], ganz ausführlich aber insbesondere [Hassenfratz 1804, S. 176–196] und [Jägerschmidt 1827–28]). Diese Flöße bestanden je nach Größe des verfügbaren Flusses und der Transportstrecke aus einigen Dutzend bis zu mehreren hundert oder gar tausend Stämmen. Es wurden einerseits Rundhölzer geflößt, jedoch teilweise auch Stämme, die bereits im Wald wenigstens grob in Balkenform gebracht worden waren (vgl. die angegebenen französischen Quellen). Auch Fertigprodukte wie Bohlen oder Dielen wurden geflößt (Bild 2.2; vgl. auch [Lutz 2005, S. 125–131]).

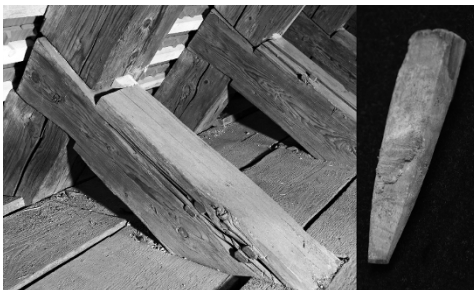
**Bild 2.4** Floßkeile im Dachwerk der ev. St.-Ulrich-Kirche Augsburg (1710).

Der Holztransport auf dem Wasserweg hat oftmals deutlich sichtbare Spuren am verbauten Holz hinterlassen. Bei der Bearbeitung der Stämme zu Balken blieben die Floßnägel bzw. Floßkeile und Wieden im Holz oder wurden nur oberflächlich abgeschlagen (Bild 2.4; diese Keile stehen heute oft etwas über die Balkenoberfläche vor, weil das Holz sich in radialer Richtung durch Schwinden verkürzt hat, während der Keil in Längsrichtung kaum geschwunden ist). Somit ist der Floßtransport auch an verbautem Bauholz noch anhand sonst unerklärlicher Bohrungen oder Holznägel bzw. Holzkeile, die nicht im Bereich eines Anschlusses angeordnet sind, nachzuweisen. Manchmal ist neben dem Floßnagel auch noch ein Rest der im Bohrloch verkeilt Wiede in der Bohrung vorhanden (Bild 2.5). Floßkeile dürfen nicht irrtümlich als Spuren abgegangener Konstruktionselemente oder Anschlüsse interpretiert werden! Meist geben sich die Floßnägel durch ihre von den sonstigen Holznägeln abweichende Form und durch gehäuftes Auftreten in der Nähe der Balkenenden schnell zu erkennen (Bild 2.4). Floßkeile bestehen immer aus Hartholz. Das gehäufte Vorkommen der Floßkeile an den Balkenkanten in Bild 2.4 ist möglicherweise ein Indiz für bereits im Wald grob in Balkenform gebrachte Stämme. In den Bohrungen findet sich manchmal als zusätzliches Zeugnis der Flößung Sand oder getrockneter Flussschlamm. Der Floßtransport von Bauholz verlor in vielen Bereichen Mitteleuropas erst gegen Ende des 19. Jahrhunderts an Bedeutung, also nicht schon mit dem Aufkommen der Eisenbahn. Zum Beispiel war in München bis in diese Zeit fast alles Bauholz Floßholz. An Orten, an denen kein Flößereinfluss vorhanden war oder große Waldungen in der Nähe lagen, wurde das Holz natürlich auf dem Landweg transportiert.

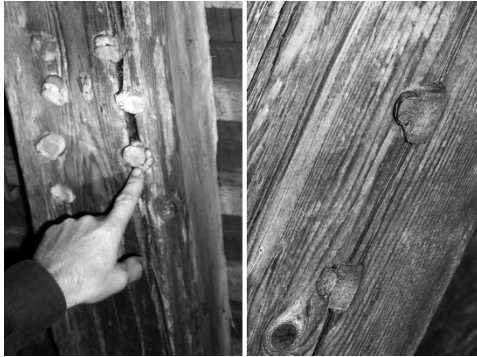
**Bild 2.5** Floßkeile mit Resten der im Bohrloch verkeilten Wieden (Frauenkirche Günzburg und Hofgut Öttershausen, 18. Jh.).

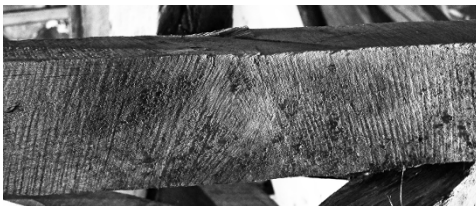
**Bild 2.8** Spuren einer manuellen Längssägung an einem Viertelholz aus Eiche (Corvey, 17. Jh.).

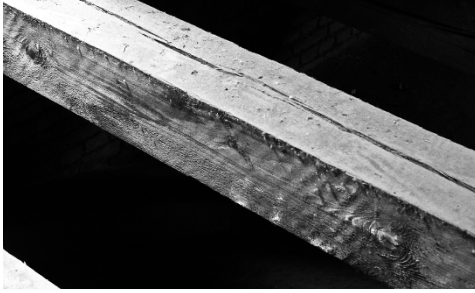
**Bild 2.10** Maschinell gesägtes Holz des späten 19. Jahrhunderts (St. Anna im Lehel, München).

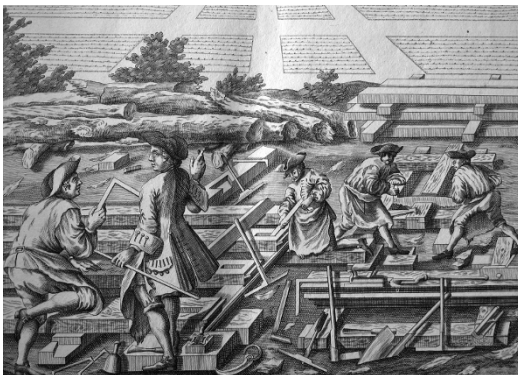
**Bild 2.11** Abbinden eines Dachwerks [Schillinger 1745].

Das Ausarbeiten der Verbindungsdetails erfolgte mit Sägeschnitten, mit dem Stemmeisen und der Stoßaxt sowie mit dem Löffelbohrer (Bild 2.11). Zum Stemmen von Zapfenlöchern kam auch die Kreuzaxt zum Einsatz. Wie die Bilder 2.11 und 2.13 zeigen, wurden die Konstruktionseinheiten auf dem Abbundplatz liegend von oben
