# Statische Beurteilung historischer Tragwerke

Band 1 | Mauerwerkskonstruktionen

Stefan M. Holzer

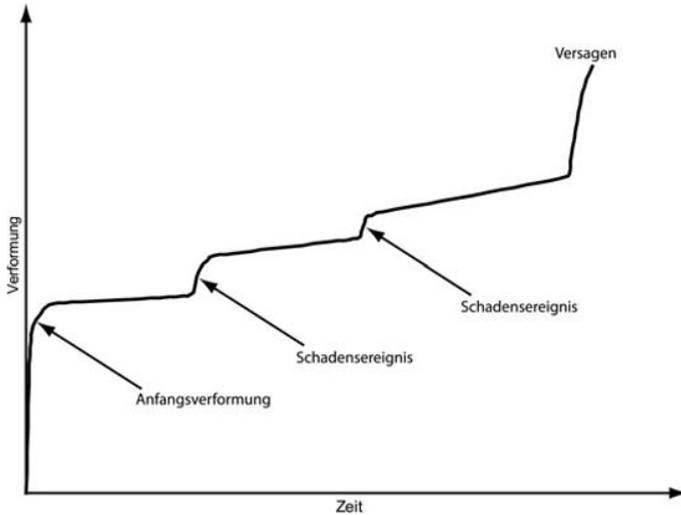
**Bild 1.1** Schematische Darstellung der Verformungsgeschichte eines historischen Tragwerks.

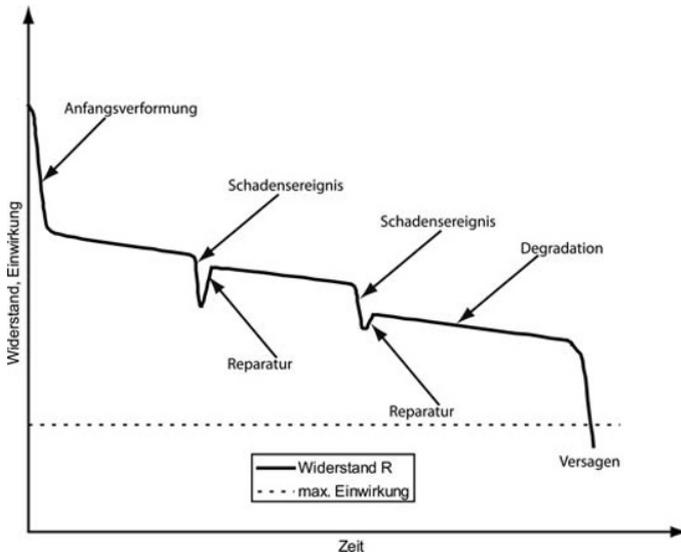
**Bild 1.2** Schematische Darstellung der zeitlichen Evolution des Tragwerkswiderstands einer historischen Struktur.

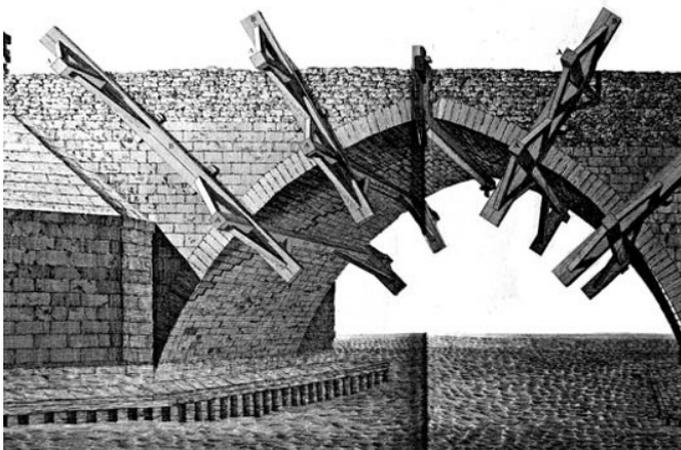
**Bild 1.3** Sicherung der mittelalterlichen Loire-Brücke von Orléans im 18. Jh. [Pitrou 1756].

wölbes. Im Gegensatz zu modernen denkmalpflegerischen Sicherungen war diese Maßnahme allerdings nur zu Erhaltung der Brücke bis zur Fertigstellung eines daneben entstehenden Neubaus bestimmt. Bekannt sind auch die im 18. Jh. durchgeführten, auf Dauer bestimmten Ertüchtigungen an den Kuppeln des Petersdoms in Rom und des Panthéons in Paris.

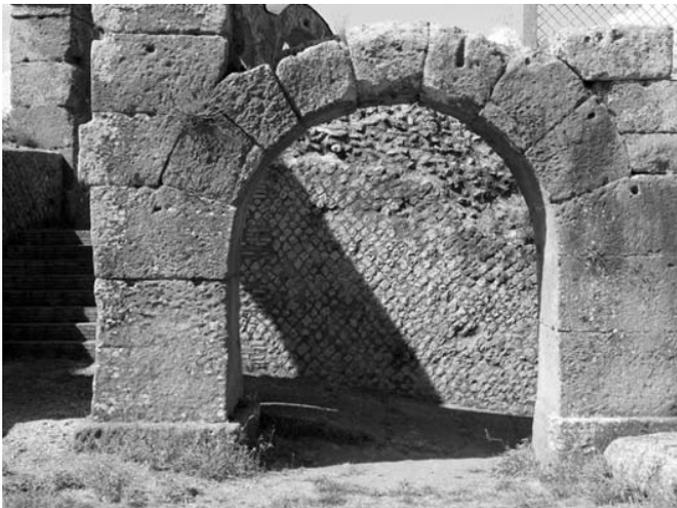
**Bild 2.1** Römischer Rundbogen aus mörtellos gefügtem Werkstein (römisches Theater Férento, Latium).

Das Grundelement aller gewölbten Strukturen ist der aus Keilsteinen gefügte Bogen (Bilder 2.1 und 2.2). Der Bogen setzt in der Regel über einer senkrecht gemauerten Wand, einem Pfeiler oder einer Säule an. Der Bogen selbst besteht aus radial ausgerichteten, häufig auch keilförmig ausgebildeten Steinen. Sind die Steine selbst nicht keilförmig, so wird die Krümmung dadurch erzielt, dass die Mörtelfugen nach außen hin keilförmig verdickt sind.

Bogen in Form eines Halbkreises. Der Rundbogen ist die häufigste Bogenform an römischen Monumentalbauten (Amphitheater, Brücken, Aquädukte; Bild 2.1) und dominierte auch die Baukunst des frühen und hohen Mittelalters (Romanik). Nach dem Zwischenspiel der den Spitzbogen bevorzugenden Gotik (12.–15. Jh.) wurde der Rundbogen auch in der Baukunst der Frühen Neuzeit wieder häufig eingesetzt (15.–19. Jh.). Beim Rundbogen sind Spannweite und Stichhöhe strikt aneinander gekoppelt, das Pfeilverhältnis ist 1:2. Je größer die Spannweite, desto höher steigt der Bogen auf. Römische und hochmittelalterliche Brücken weisen daher oft eine zur Flussmitte hin ansteigende Fahrbahn auf, weil man sich bemühte, den mittleren Bereich des Flusses – die Zone der stärksten Strömung – mit besonders weitgespannten Bögen zu überbrücken, und andererseits an der Rundbogenform festhalten wollte.

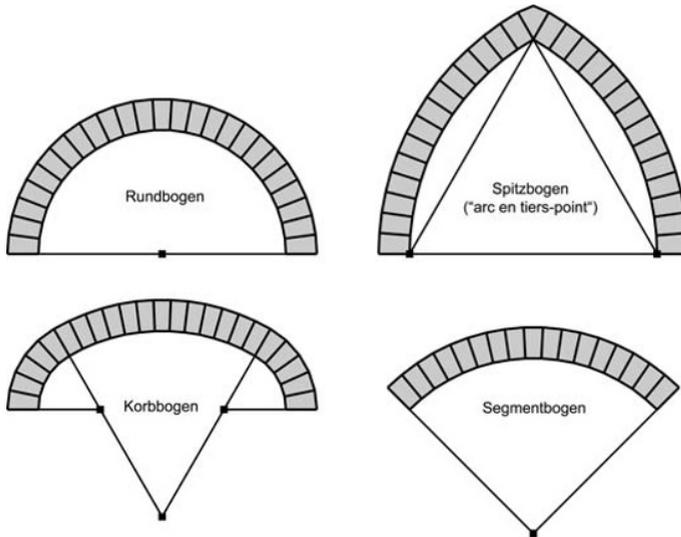
**Bild 2.2** Bogenformen. Markiert ist jeweils die Lage der Kreismittelpunkte. Die Lichtweite aller dargestellten Bögen ist gleich groß.

Der Ansatzpunkt des Bogens (Kämpfer) wird häufig durch ein profiliertes Gesims hervorgehoben. In der Regel liegen beide Kämpfer des Bogens auf gleicher Höhe, können also gedanklich durch eine horizontal verlaufende Bogensehne verbunden werden. Die horizontal gemessene Entfernung zwischen den Kämpfern wird als Lichtweite oder Spannweite bezeichnet. Die in historischen Bauwerken üblicherweise auftretenden Bögen unterscheiden sich in der Bogenform und im Pfeilverhältnis. Das Pfeilverhältnis ist definiert als das Verhältnis zwischen dem Bogenstich und der Länge der Bogensehne zwischen den Kämpfern. Der Bogenstich ist definiert als vertikaler Abstand zwischen dem höchsten Punkt des Bogens (Bogenscheitel) und der Kämpfersehne. Je nach Bogenform (vergleiche die Übersicht in Bild 2.2) ergeben sich unterschiedliche Pfeilverhältnisse:

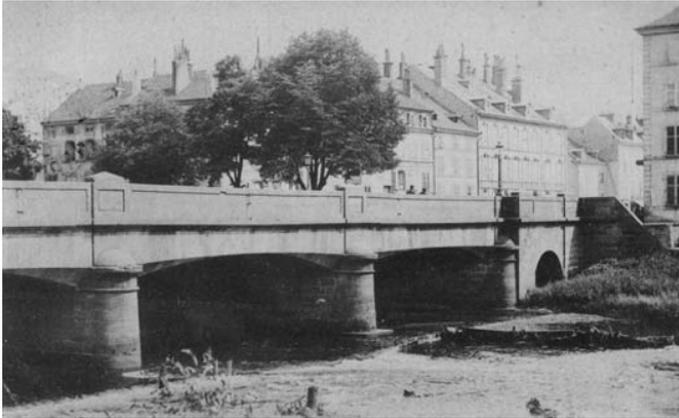
**Bild 2.3** Extremfall eines flach gespannten Segmentbogens: Grand Pont von Saint-Dié, Frankreich (Postkarte, vor 1905).

Segmentbögen finden sich dennoch schon im Mittelalter häufig, so z. B. an der im 13. Jh. entstandenen Brücke über die Rhone in Pont-Saint-Esprit (Frankreich). Noch wesentlich flachere Segmentbögen kamen, nach Vorbild des Florentiner Ponte Vecchio (vollendet 1345), vor allem ab dem 16. Jh. in Gebrauch, zum Beispiel an der Rialto-Brücke in Venedig und an der Fleischbrücke in Nürnberg (1596–98). Auch im 18. und 19. Jh. wurden häufig segmentbogige Brücken erbaut. Im Extremfall der im II. Weltkrieg zerstörten Brücke von Saint-Dié (François Michel Lecreulx, 1803–13) erreichte das Pfeilverhältnis 1:18 (Bild 2.3).

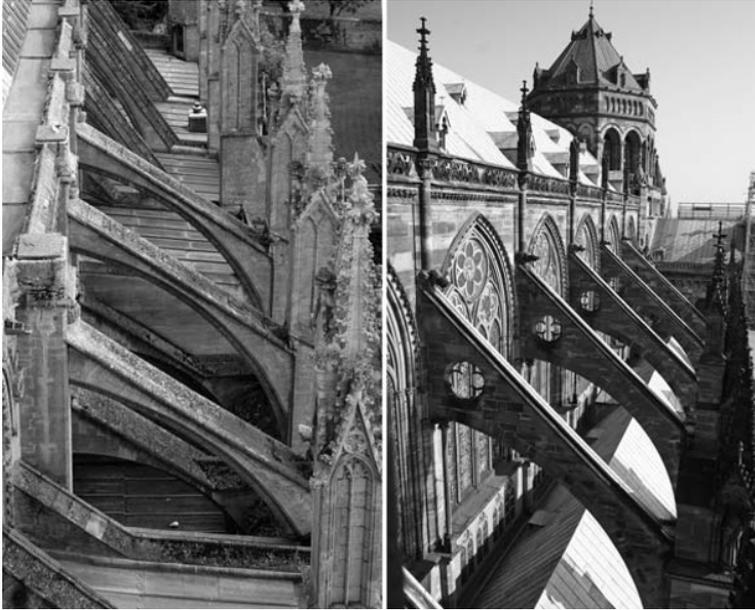
**Bild 2.4** Freistehende gemauerte gotische Strebebögen unterschiedlicher Geometrie (links: Kathedrale von Ely, England; rechts: Münster von Straßburg, Elsass).

Als einhüftige Bögen werden unsymmetrische Bögen bezeichnet. Ein derartiger Bogen kann beispielsweise die Form eines halbierten Rundbogens (Viertelkreis) aufweisen. Einhüftige Bögen treten vor allem als Strebebögen (Bild 2.4) und als Tragkonstruktion von Treppenläufen auf.

eine flachere Form als die Bogeninnenseite aufweisen; auch abgestufte Dickenänderungen des Bogens vom Bogenkämpfer bis zum Scheitel sind häufig. Strebebögen haben meist einen geradlinig verlaufenden Bogenrücken (Bild 2.4).

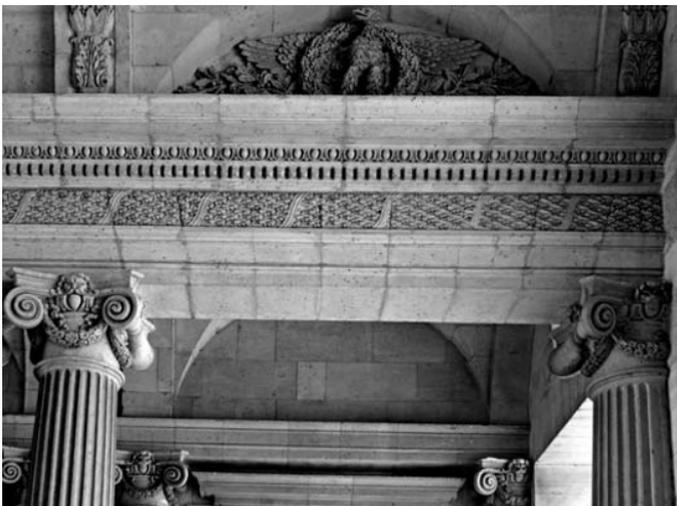
**Bild 2.5** Scheitrechter Bogen (Louvre, Paris).

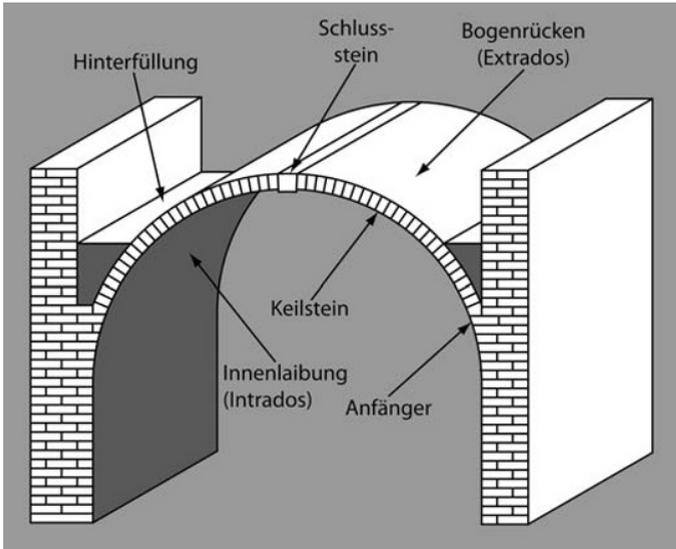
**Bild 2.6** Bezeichnungen am Bogen.

Die innere Fläche des Bogens, die von unten sichtbar ist, wird als Bogenlaibung (Intrados) bezeichnet (Bilder 2.6 und 2.7). Die optische Erscheinung des Bogens wird durch die Form des Intrados bestimmt. Optisches Erscheinungsbild und tatsächliche Konstruktion entsprechen sich jedoch häufig nicht. Viele Bögen haben einen Bogenrücken (Extrados), der nicht parallel zum Intrados verläuft. Die Bogenoberseite kann

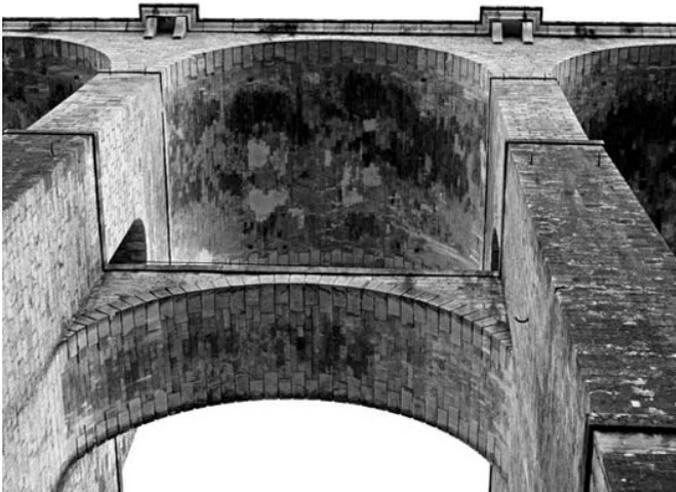
**Bild 2.7** Intrados-Ansicht am Eisenbahnviadukt von Chaumont (Haute-Marne/Frankreich, 1856). Das Kleinquadermauerwerk der Bögen wird an der Kante zur Ansichtsseite durch große Keilsteinquader eingefasst. Die wahre Bogendicke kann an der Ansichtsfläche nicht abgelesen werden.

Bei Brückenbögen und bei Bögen im Wandverband ist von der Ansichtsseite her der Bogenzwickel nicht einsehbar, sondern durch eine Zwickelwand („Spandrilie“, Stirnwand) geschlossen. Der auf der Ansichtsseite in Erscheinung tretende Bogen kann insbesondere bei Brückenbögen anders konstruiert sein als das eigentliche Bogentragwerk: Die Steine des auf der Ansichtsseite sichtbaren Bogenlaufes sind manchmal mit der Stirnwand verzahnt, oder es ist ein architektonisch gestalteter Bogenlauf ausgebildet, dessen Stärke größer oder kleiner als die des eigentlichen Tragwerks sein kann. Selbst das Material des auf der Ansichtsseite in Erscheinung tretenden Bogens weicht oft von jenem des eigentlichen Bogentragwerks ab: Bruchstein- oder Backsteinbögen sind auf der Ansichtsseite oft mit Werkstein verkleidet, kleinsteiniges Bogenmauerwerk ist meist auf der Ansichtsseite durch Großquadermauerwerk verblendet (Bild 2.7).

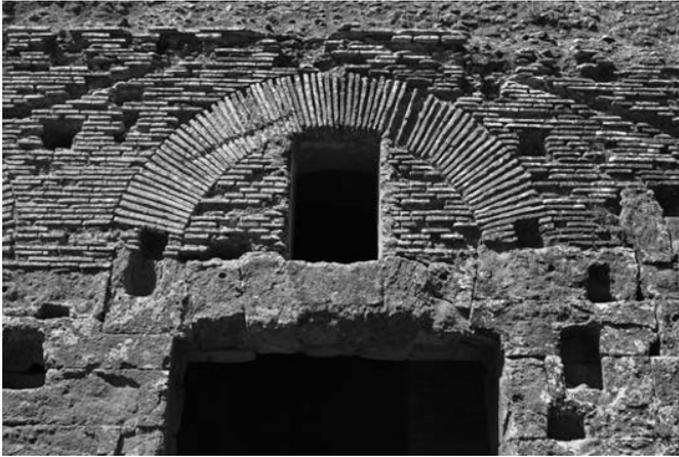
**Bild 2.8** Römischer Rundbogen aus Ziegelmauerwerk mit dicken keilförmigen Mörtelfugen und scheinrechter Bogen in mörtelloser Werksteinkonstruktion (römisches Theater, Ferento, Latium).

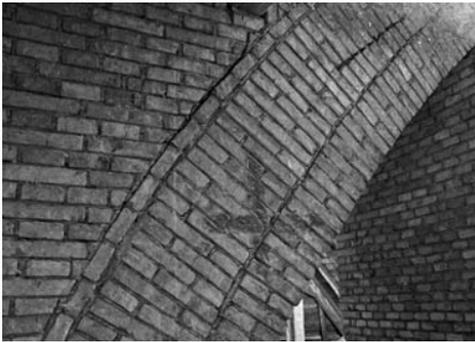
**Bild 2.9** Wölbung mit Backsteinen in mehreren konzentrischen Ringen und mit Bogen-Deckschicht (typische Konstruktion der Mitte des 19. Jhs.; Pfarrkirche St. Johann Baptist, München-Haidhausen).

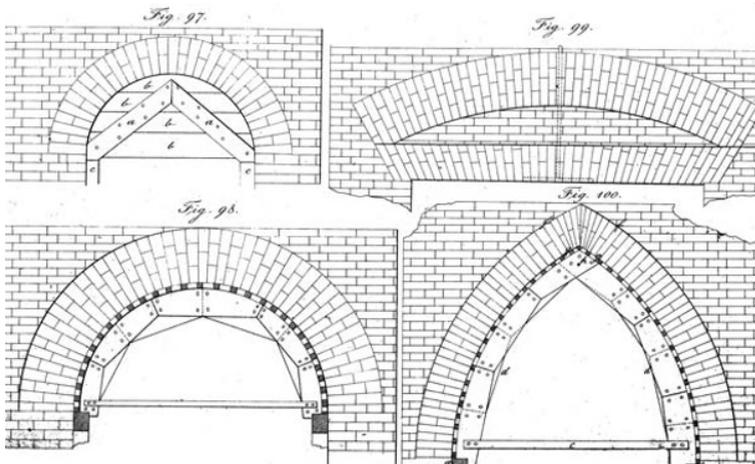
**Bild 2.10** Bögen verschiedener Form sowie zugehörige Lehrbögen (Johann Andreas Romberg, 1838).

Beim Bau eines Bogens wird die Bogenform durch Lehrbögen definiert (Bilder 2.10 und 2.11). Sie bestehen aus entsprechend zugeschnittenen, in mehreren Lagen miteinander vernagelten Formbrettern („Bügen“). Bei den üblichen Spannweiten von Bögen des Hochbaus reichten relativ einfache Stützgerüste (Lehrgerüste) aus (Bild 2.11), während beim Brückenbau und bei besonders monumentalen Hochbauten wie

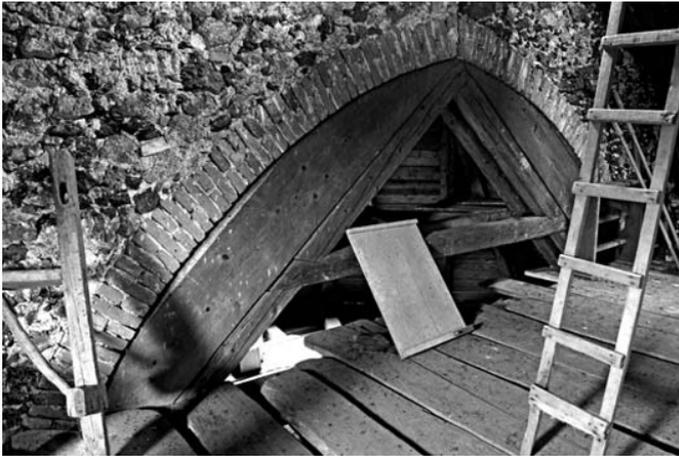
**Bild 2.11** Im Blockverband gemauerter Spitzbogen aus Backsteinen auf einem vor Ort belassenen Lehrgerüst des 19. Jhs. (Pfarrkirche Bergen/Chiemgau).
